Schlossplatzbrunnen am Neuen Schloss in Stuttgart

Abdichtung der Brunnenbecken auf einem der schönsten Plätze Europas

Abdichtung der Brunnenbecken

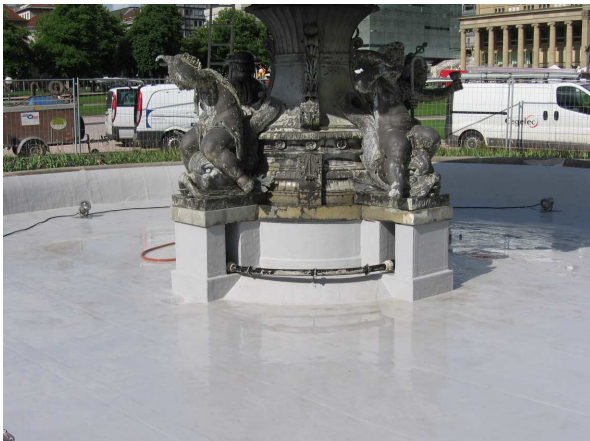
Die Abdichtung der Brunnenbecken wurde im Jahr 2006 notwendig, nachdem die vorhandene Beschichtung großflächige Ablösungen vom Untergrund zeigte.

Unter dieser Beschichtung waren Fugen und Risse mit Widopan FD abgedichtet, einem Flüssigkunststoff-Abdichtungssystem, das aus einem Polyesterharz und einer Armierung aus speziellen Polyester-Gittervlies besteht. Im Gegensatz zu der Flächenbeschichtung hielten die Abdichtungstreifen den Belastungen stand.

So lag es nahe, auch für die gesamte Fläche der Brunnenbecken bei einer Erneuerung auf dieses Produkt zurückzugreifen.

Da das Brunnenwasser leicht gechlort wird, wird von dem Produkt eine Beständigkeit gegen Chlorbleichlauge gefordert. Die Entscheidung fiel nun auf das Produkt WIDOCRYL-PM, ein Material auf PMMA-Basis. Für dieses Produkt liegt ein Nachweis für die Beständigkeit vor und so konnte dieses Material ohne zusätzliche Prüfung zum Einsatz kommen. WIDOCRYL-PM wird ebenfalls mit einem Polyestervlies armiert und bildet so eine homogene und rissüberbrückende Abdichtung.

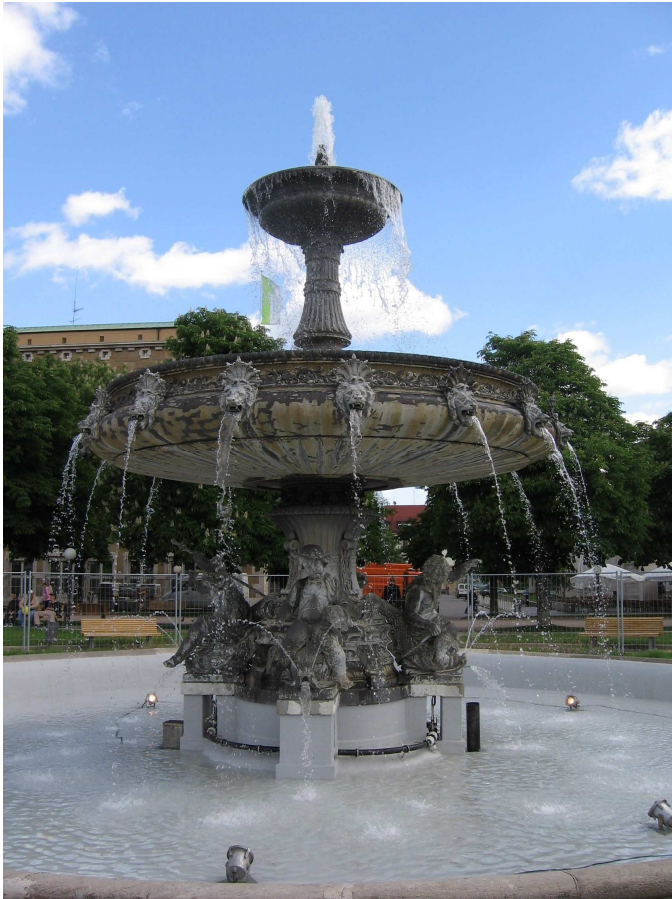
Das WIDOCRYL-PM Material wird mit einem Härter angerührt und dann auf den Untergrund aufgetragen, anschließend wird das Polyestergittervlies eingelegt und bis zur Sätti-

gung Harz nachgelegt. An den Aufkantungen wird mit kleinen Zuschnitten gearbeitet, um die Rundungen und Radien exakt und hohlraumfrei abzudichten. Auf der Bodenfläche der Becken wird dagegen mit breiten Vliesbahnen direkt von der Rolle gearbeitet.

Die vorhandene Beschichtung musste komplett entfernt werden. Dies geschah durch Schleifen und Strahlen. Im Zuge dieser Vorarbeiten wurden auch die an sich noch funktionsfähigen Abdichtungen der Fugen und Risse entfernt. Nur so konnte in der Brunnenfläche von ca. 200 m² rationell gearbeitet werden. Die Aufkantung am Beckenrand mussten aber in aufwendiger Handarbeit für die Abdichtungsarbeiten vorbereitet werden.

Danach wurde der Untergrund mit der WIDOPOX-Spezialgrundierung grundiert. Die Verwendung von Epoxidhaftgrund war notwendig, weil die erdberührten Sandsteinelemente erheblich feuchter waren als angenommen. Nun erfolgte eine Spachtelung und Egalisierung des Untergrundes im Aufkantungsbereich mit einer Mischung aus dem WIDOCRYL-PM und einem Stellmittel.
